# CT - artefakty

Doc.RNDr. Roman Kubínek, CSc.

Předmět: lékařská přístrojová fyzika

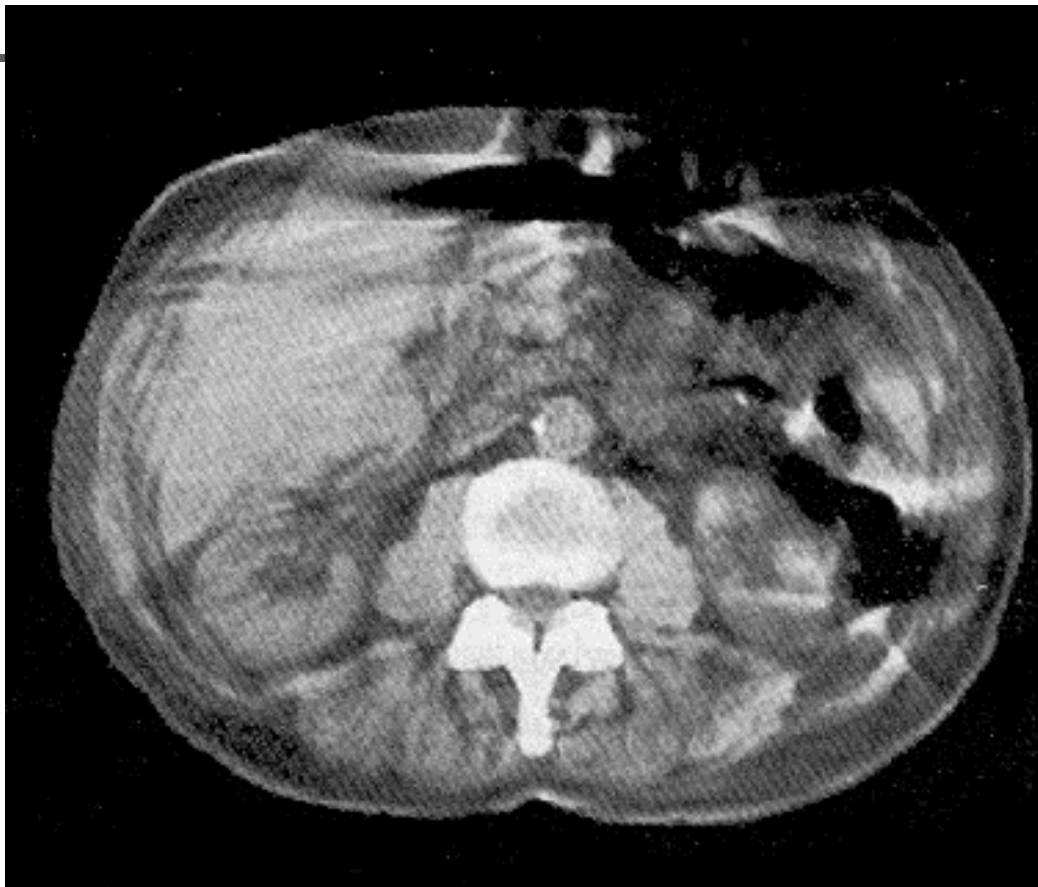
**Systematické neshody v CT číslech v rekonstruovaném obraze  
oproti skutečné hodnotě koeficientu zeslabení ve vyšetřovaném  
objektu**

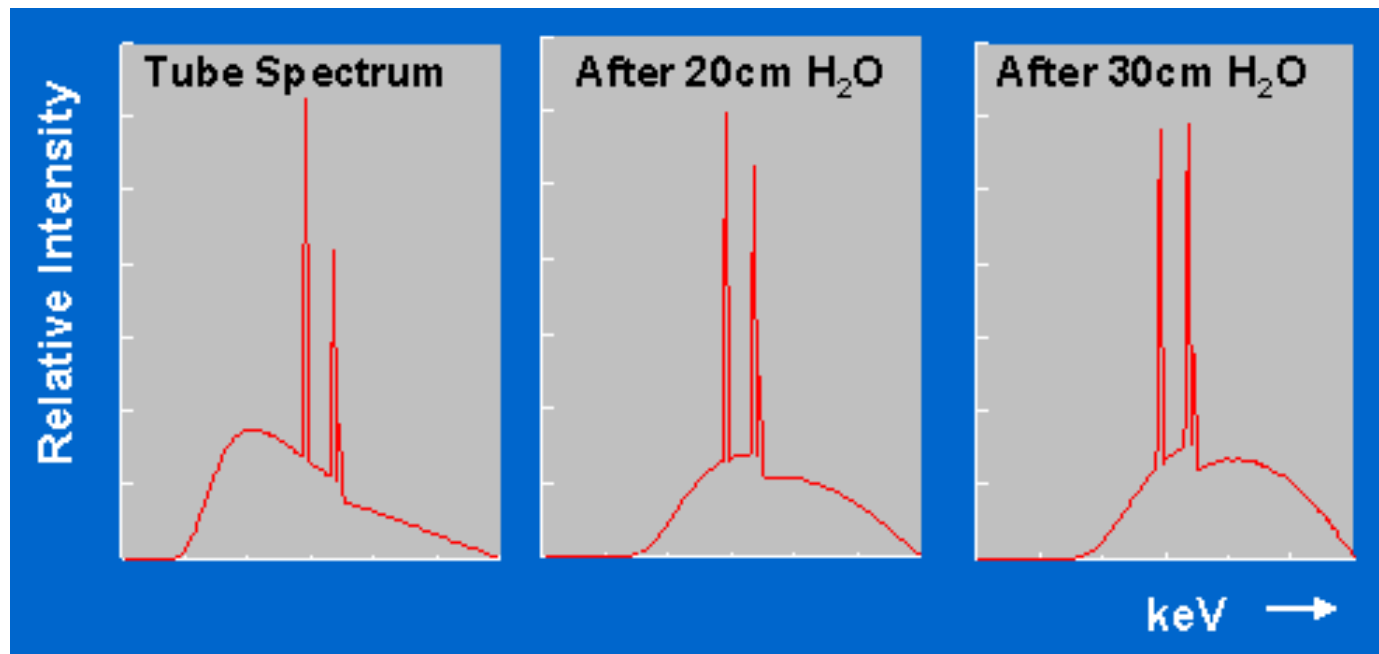
# „Tvrdost“ svazku (změna energie)

Průchodem rtg záření objektem se zvyšuje jeho průměrná energie

To pak způsobuje artefakty obvykle ve tvaru tmavých pásů

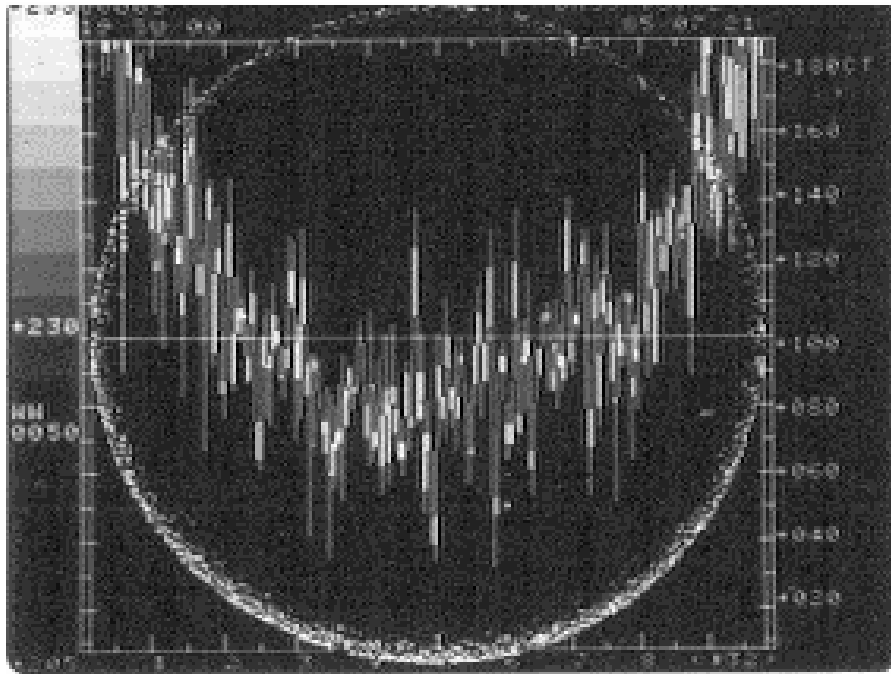
**Změna CT čísel**

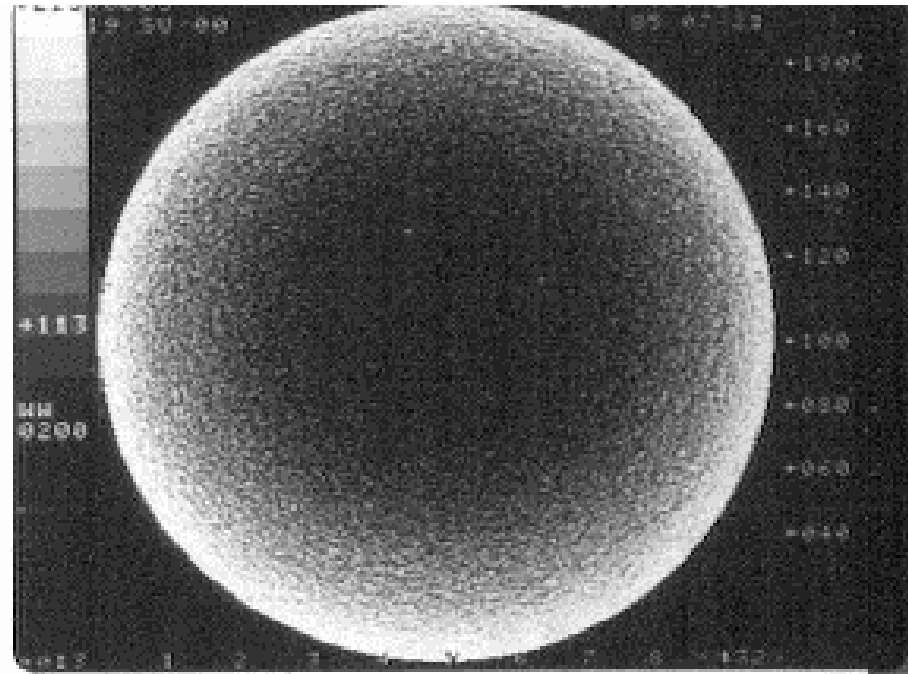
**obraz stejnorodého fantomu**

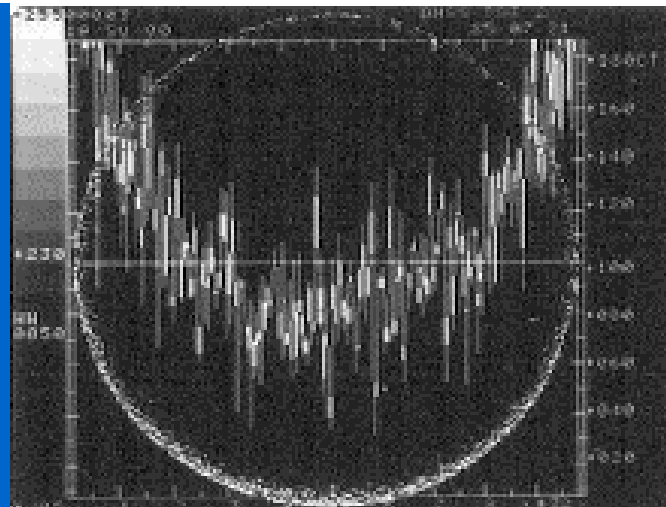
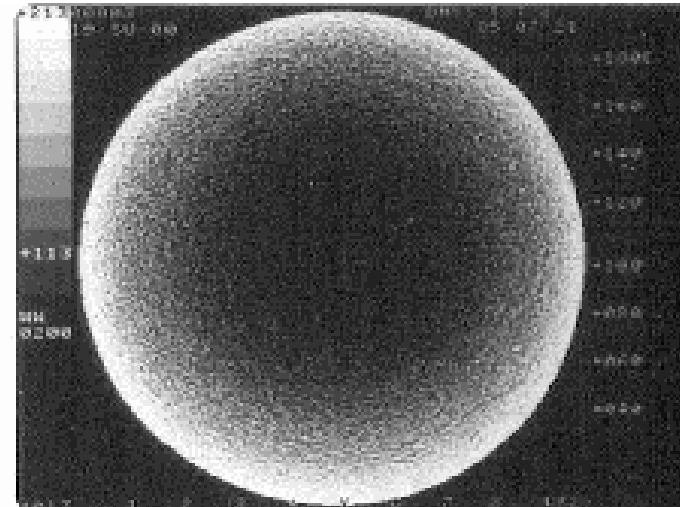
Without  
correction

# Korekce při kalibraci

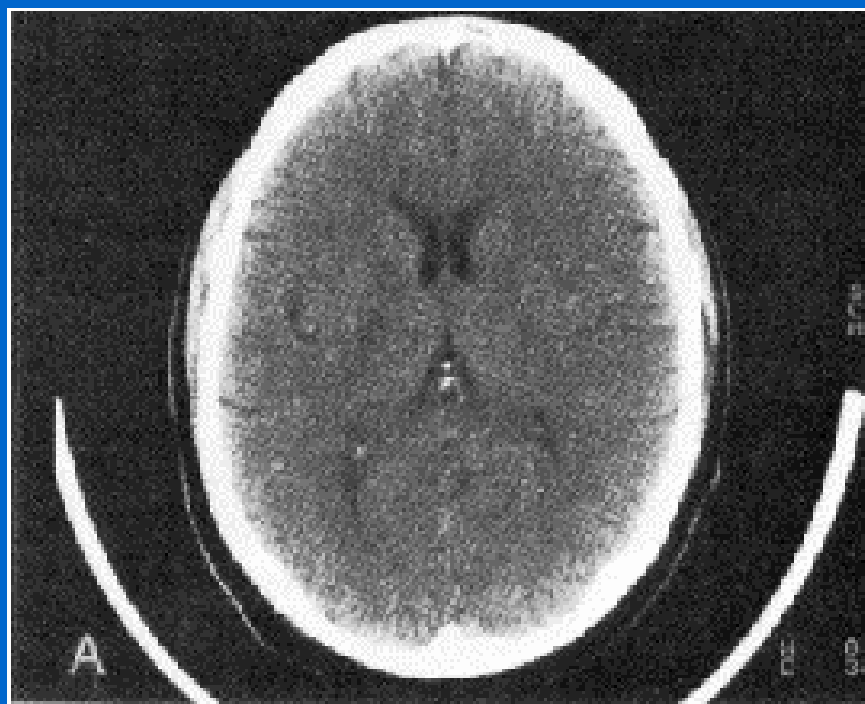
Raw image

# Použití softwerové korekce

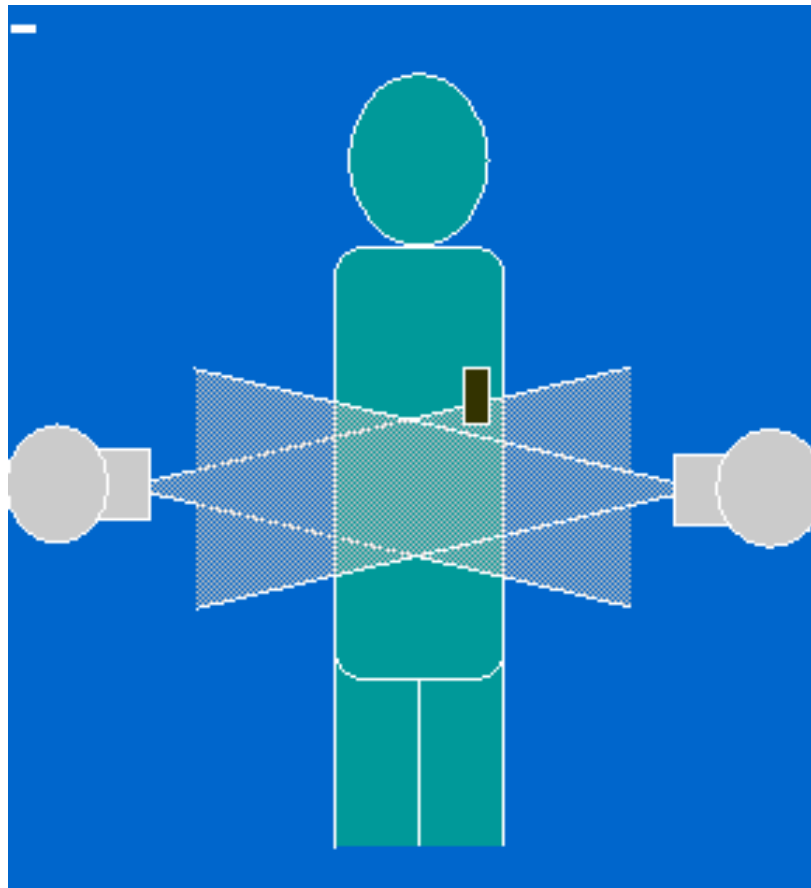
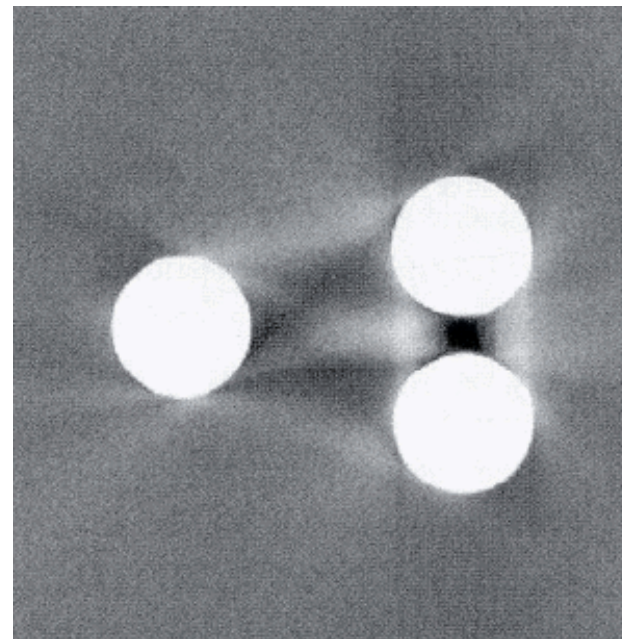
# Artefakty způsobené parciálním objemem

**Vzniká v případě, že objekt umístěný mimo střed je částečně zobrazen v obrazové rovině**

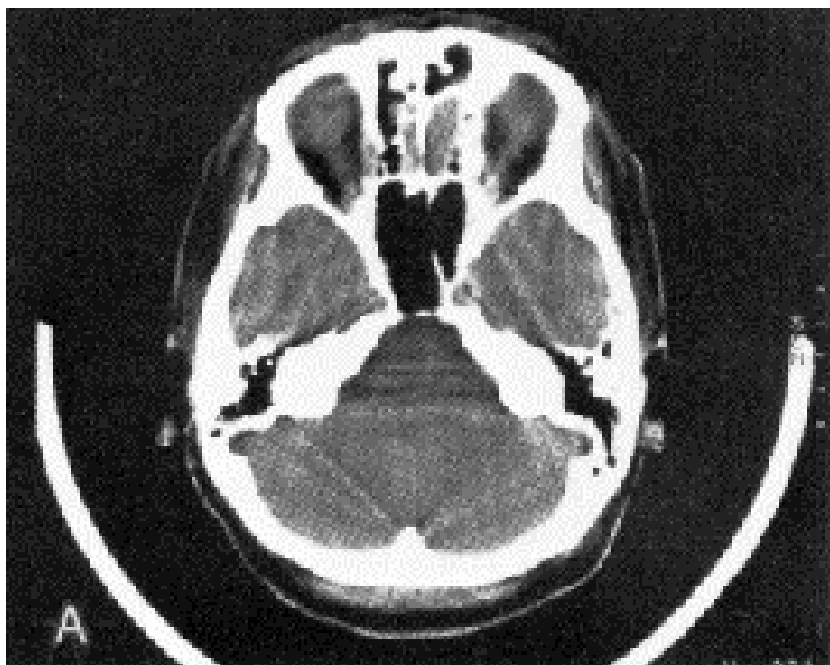
**tlustý řez**

# Artefakty způsobené parciálním objemem-minimalizace

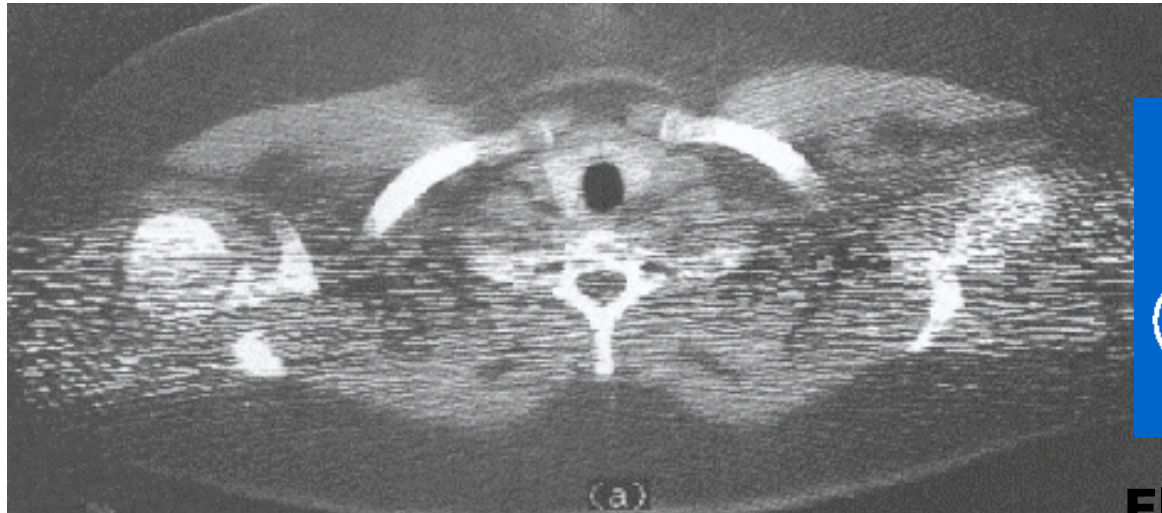
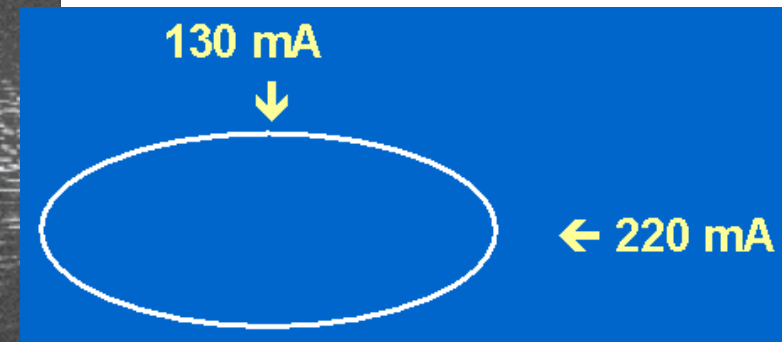
Část individuální projekce je zašuměná z důvodu nedostatku fotonů ve svazku procházejícím nejširšími částmi těla

Při rekonstrukci obrazu se šum projeví formou proužků

Eliminace modulací proudu  
(různé řezy-různé hodnoty  
proudu)

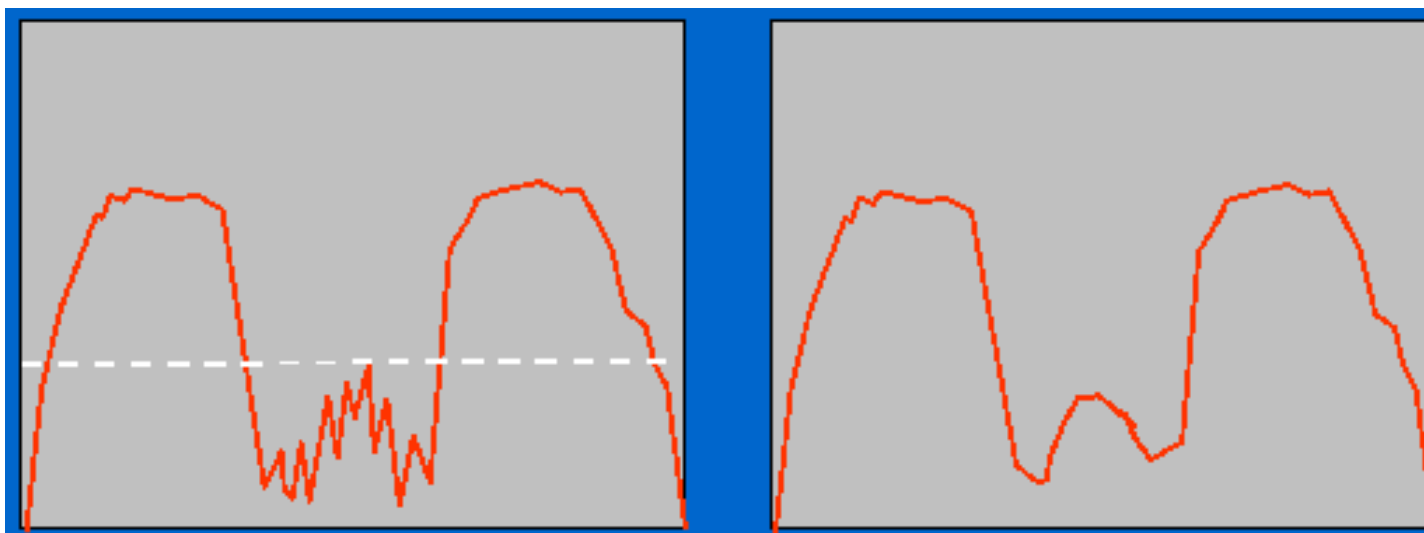
**Vyhlazení každé projekce pouze v místě slabého signálu**

**Původní projekce**

**projekce po adaptivní filtraci**

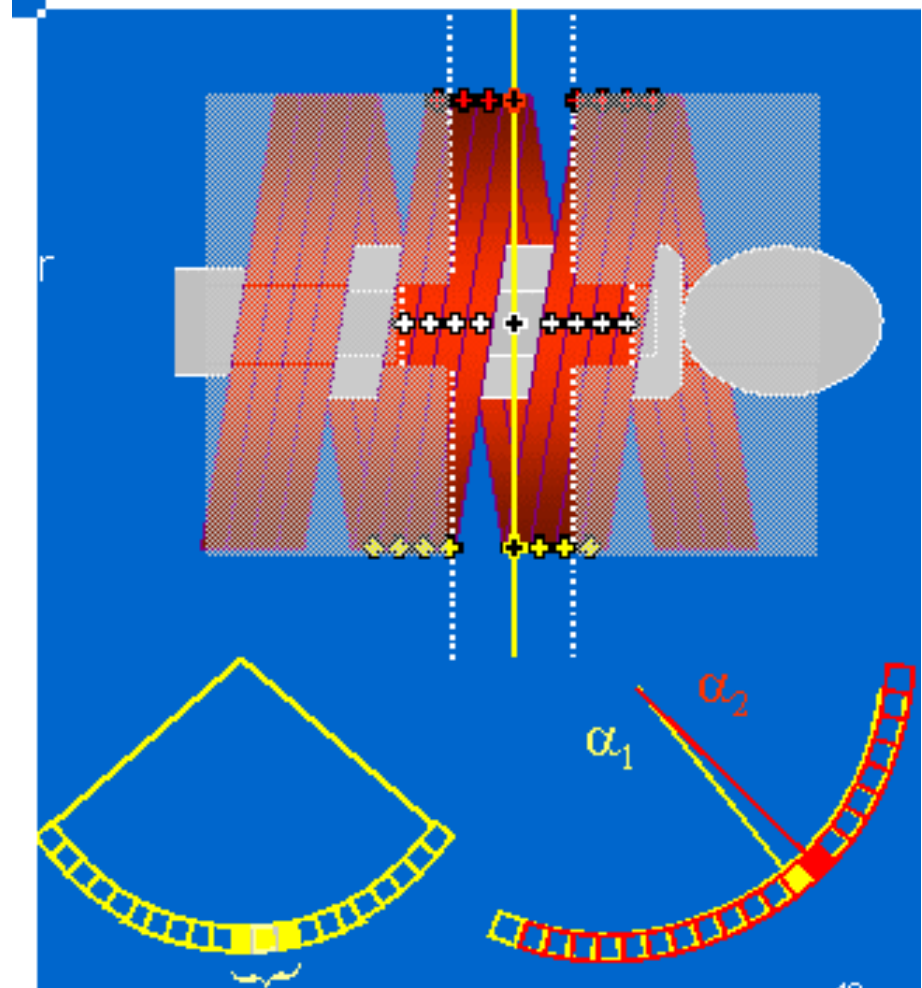
**Použití pro obrazové body pod prahem hodnoty zeslabení**

- použije se zvláště široký z-filtr pro část každé rotace

- pro každou projekci jsou hodnoty v sousedních kanálech průměrovány

- pro každý detektor jsou průměrovány signály z následujících vzorkovacích úhlů

**Pro minimalizaci rozmazání**

**< 5% datových bodů je upraveno**

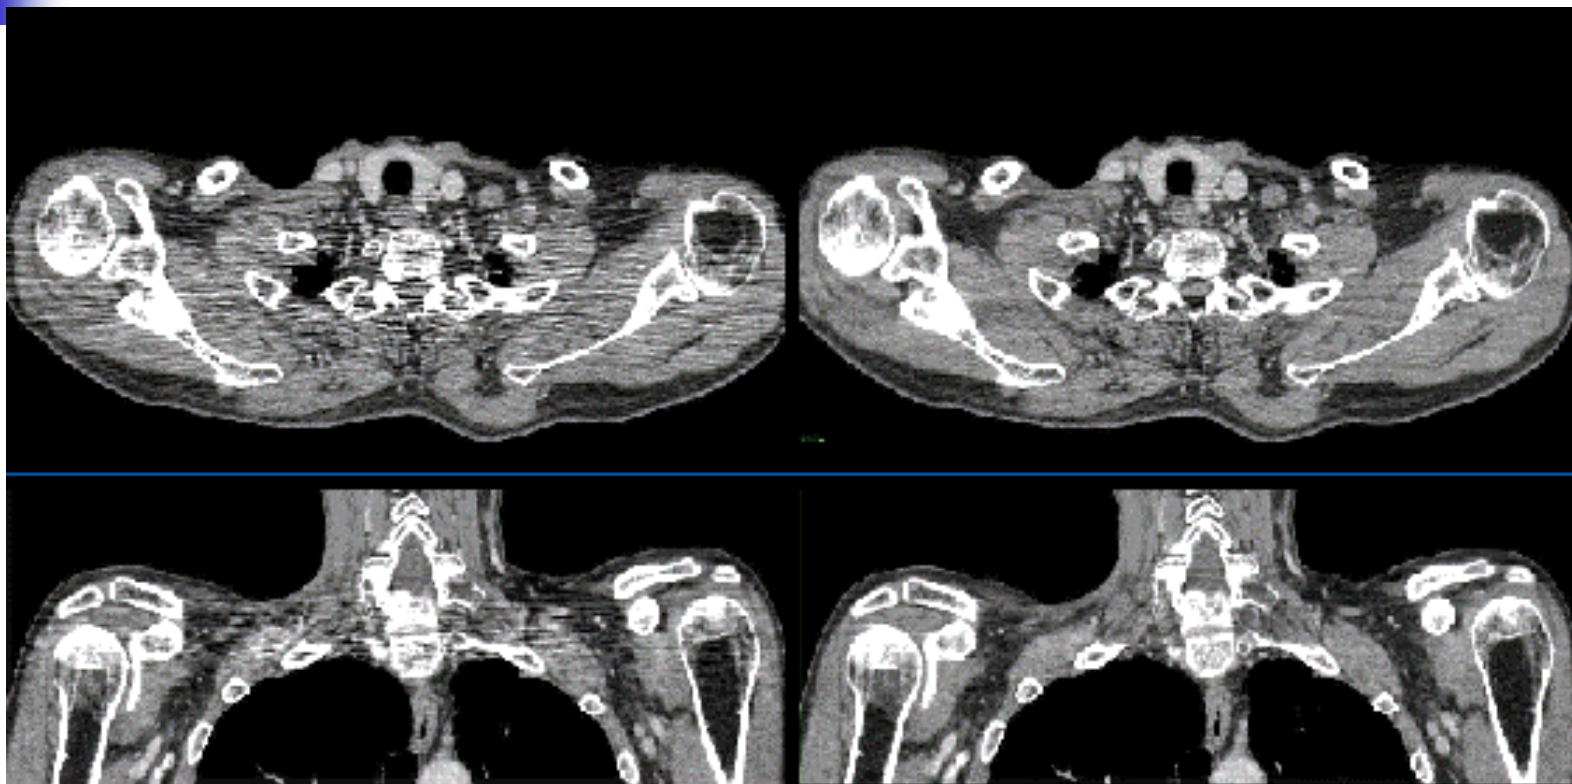
# Vliv 3D multidimenzionální adaptivní filtrace

**standard**

**s použitím MAF**

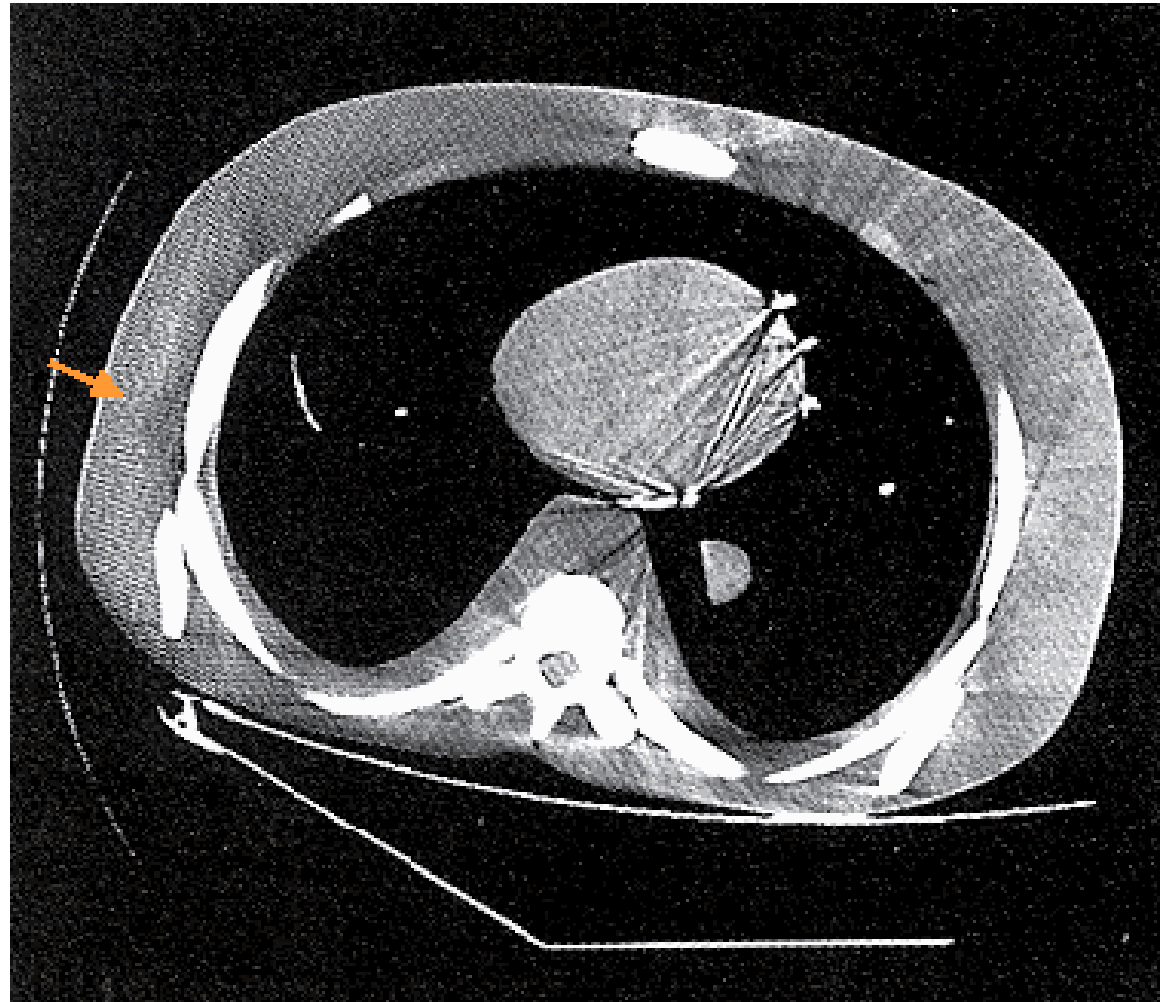
**Volba příliš hrubého vzorkovacího intervalu vede k nedostatečnému vykreslení detailů řezu (ztráta informací na hranách a malých detailech)**

**V obraze jsou patrné jemné čáry a jejich roztřepení**

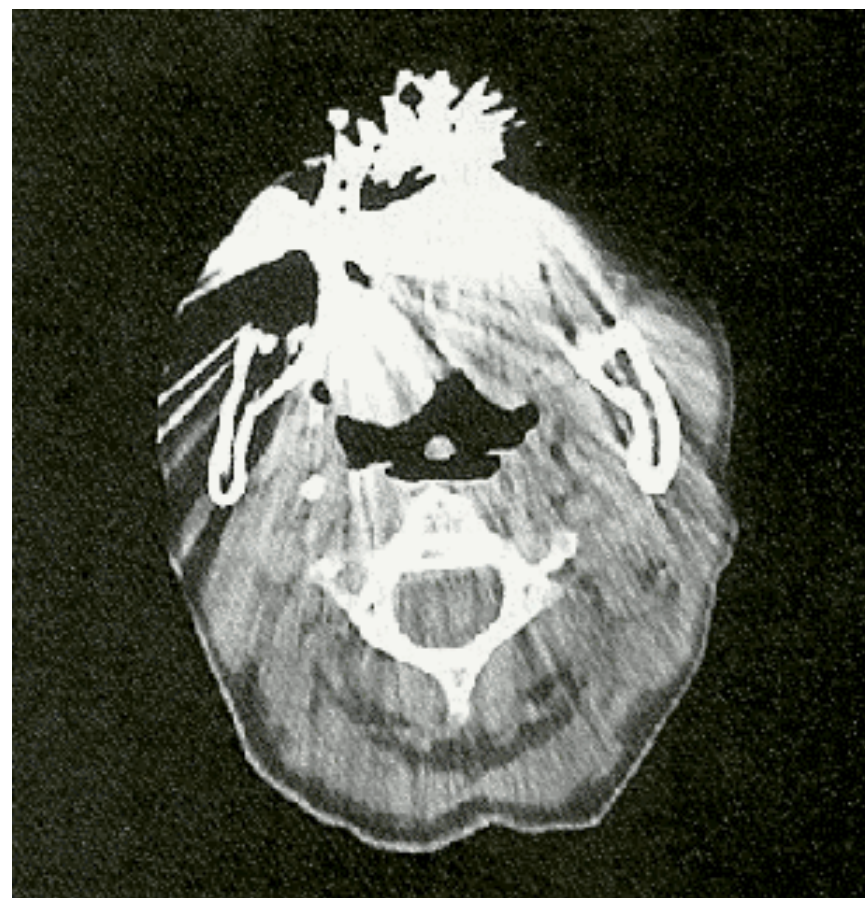
# Artefakty vlivem kovových součástí těla

## Šmouhy způsobené:

- dentálními materiály,
- protetickými pomůckami,
- sponami, šrouby,
- elektrodami

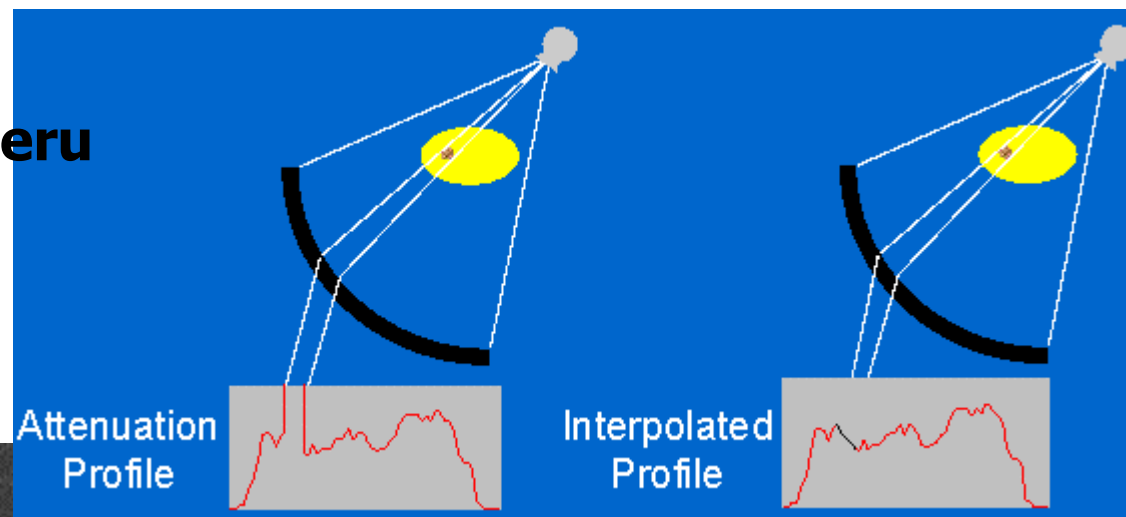
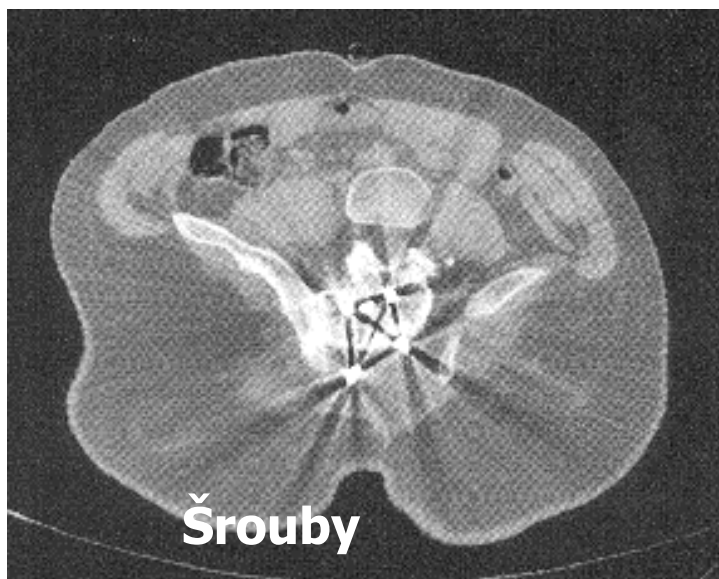
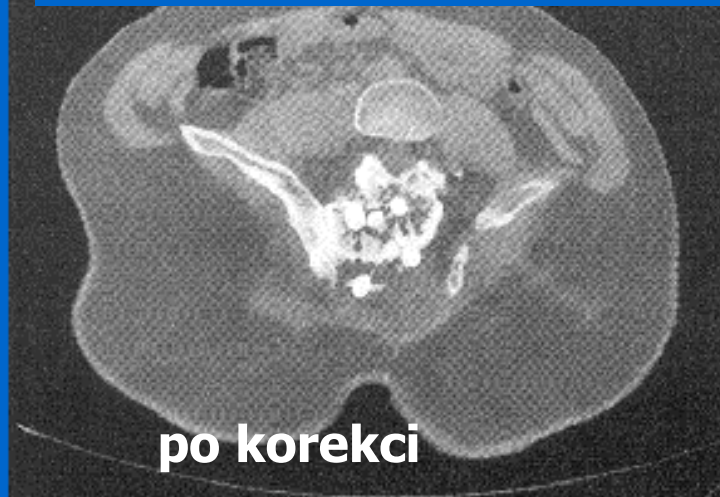
# Artefakty vlivem kovových součástí těla-eliminace

- Možnost náklony portálu
- Použití speciálního softwaru

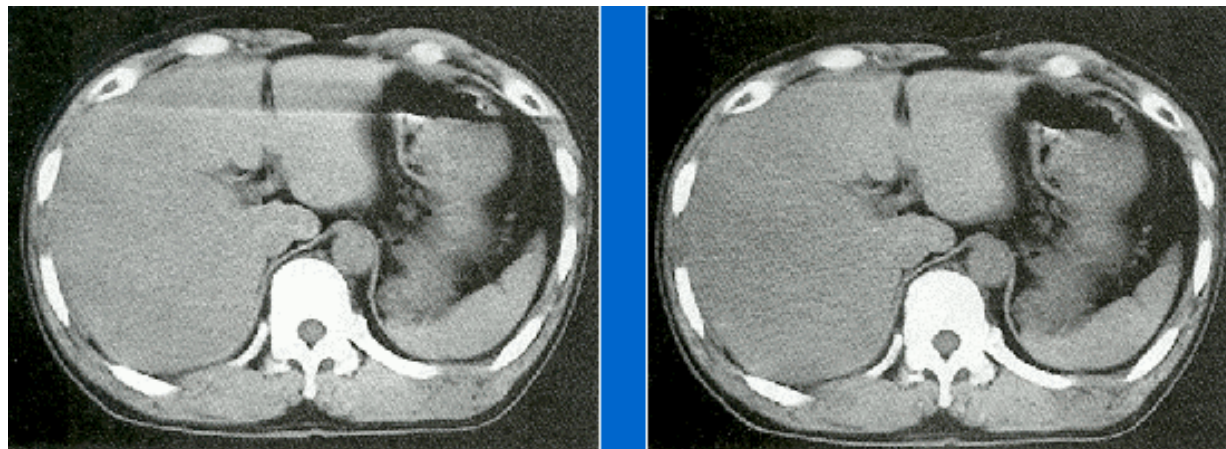
# Artefakty vlivem pohybu pacienta -redukce

Konvenční obraz

upravený obraz po korekci

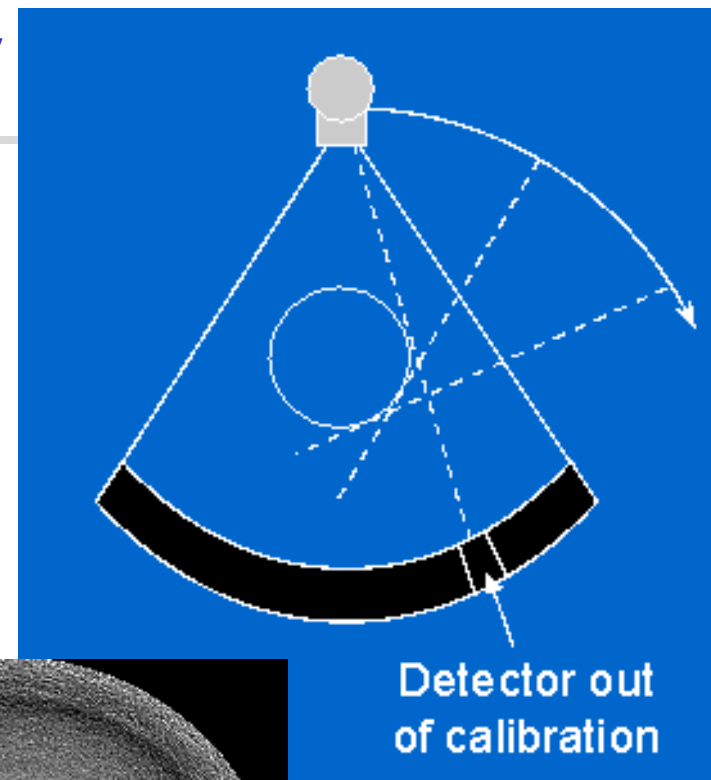
Fantom ve vodě

U třetí generace skenerů může dojít  
v důsledku rozdílu ve výtěžku  
detektorů ke kruhovému artefaktu,  
který se projeví v obraze.

Přítomnost těchto kruhových  
artefaktů je známkou nutnosti  
překalibrovat detektory

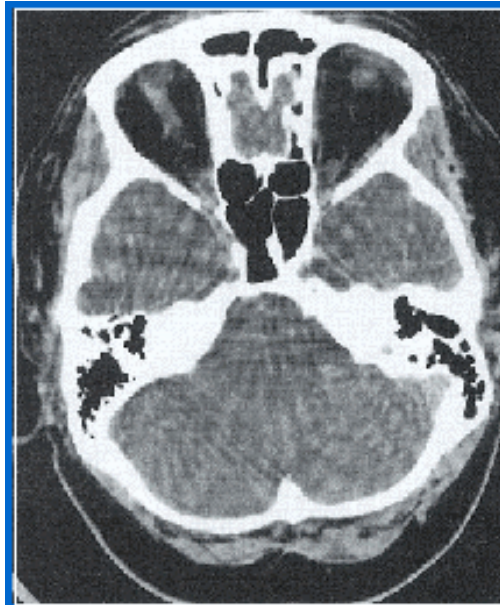
**Pohyb rotoru**

- rotací anody rentgenky (cca 10000 ot/min)
- vysoká teplota způsobuje trhliny na anodě
- vysoká frekvence rotoru anody způsobí odchylku rtg svazku
- projevuje se zejména proužky v obraze

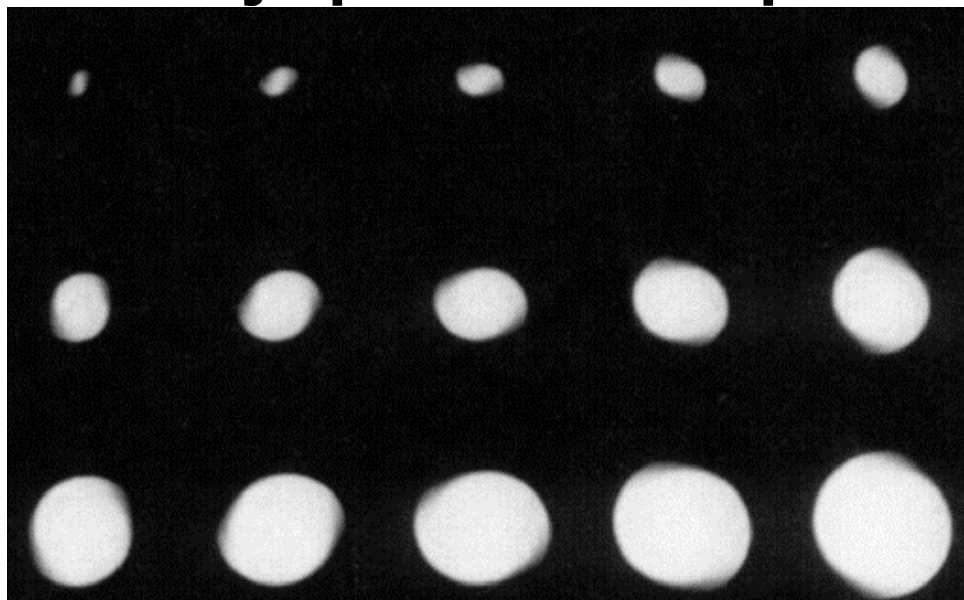
- další artefakty jsou způsobeny u spirálového skenování interpolačními procesy

- artefakty jsou markantnější při větších stoupáních spirály

Příklad spirálového skenu na fantomu-  
stoupání 2

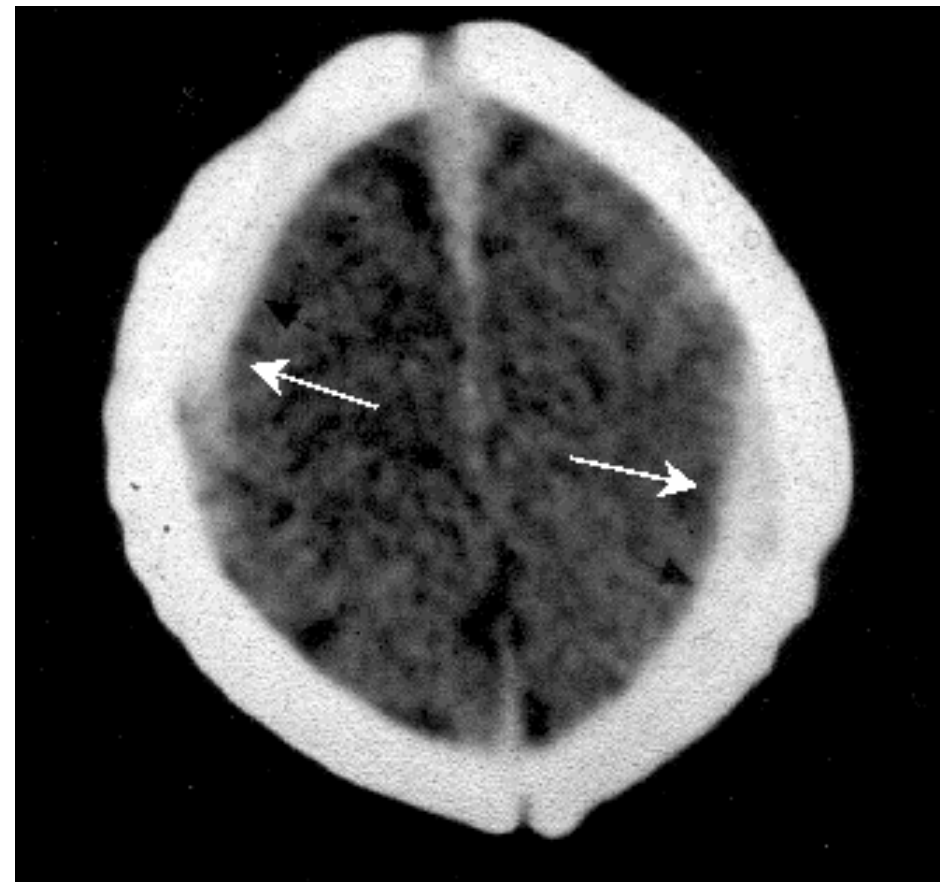
# Artefakty při spirálovém skenování- hlava

- volba stoupání-nejlépe 1
- vhodnější  $180^\circ$  než  $360^\circ$  interpolátor
- tenký řez

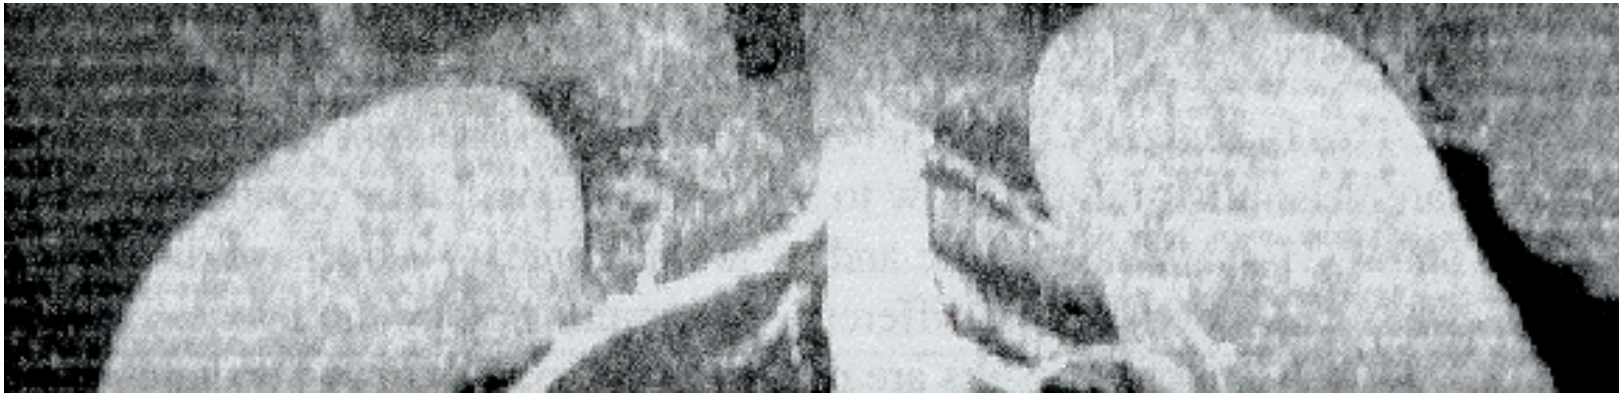
**„zebra“ artefakt- způsobený nehomogenitami šumu**

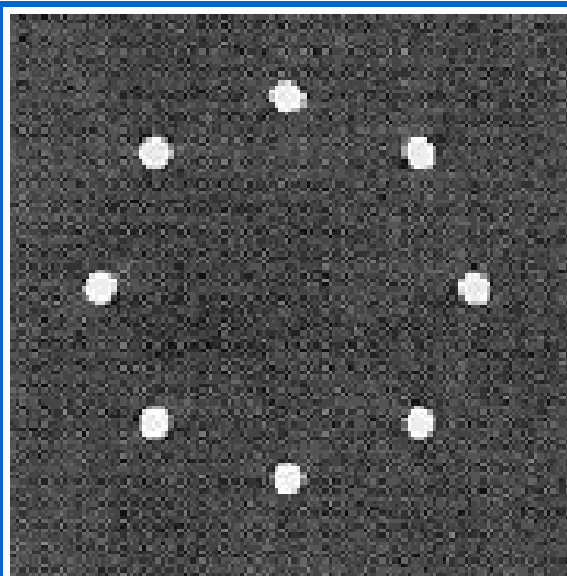
Pitch 2.5

# Artefakty při spirálovém skenování-vliv stoupání

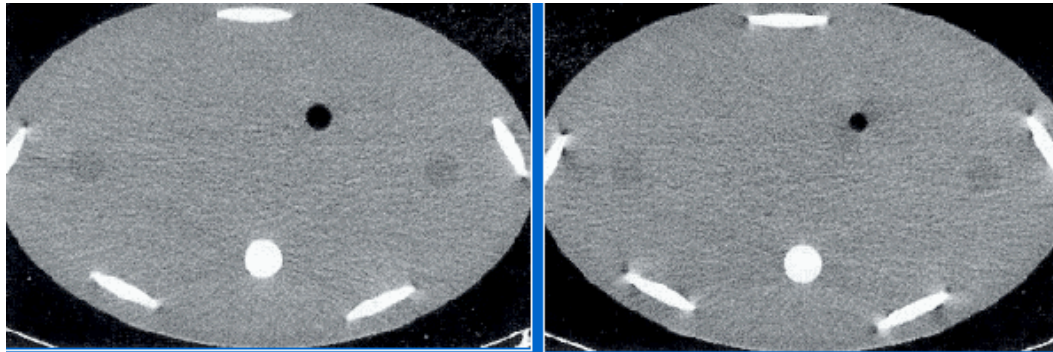
Data získaná každým detektorem souvisí s geometrií svazku

Omezená data získaná vnějšími detektory

Detektor ve středu řady

vně řady
